## D.E.S.A.®-Technologie

### Digitale Elektronenoptische Schadens-Analyse

**Ermittlung ungeklärter komplexer Schadensursachen an elektrischen und elektronischen Geräten, Anlagen und Installationen**

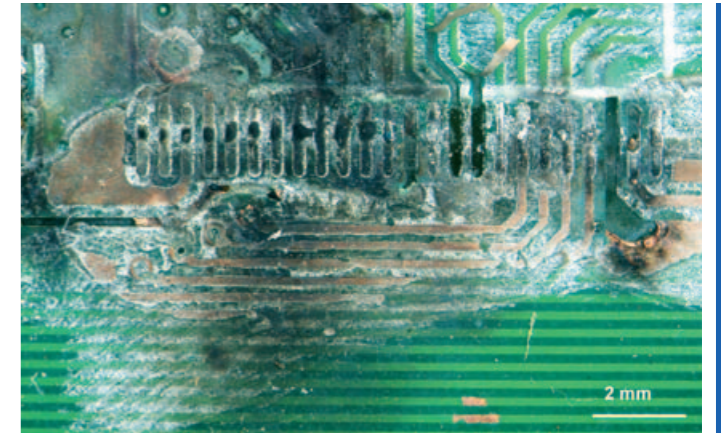
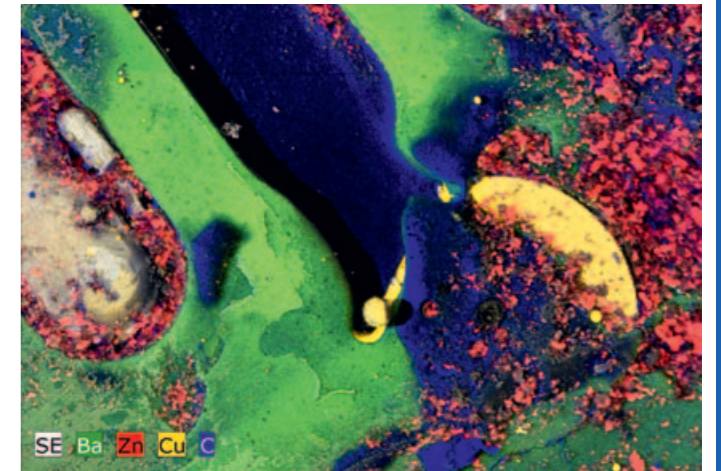
### Defektes Plasma-Fernsehgerät

- Der Platine des Fernsehgerätes wurde an mehreren Stellen **extern Spannung** zugeführt.
- Ein **Schaltkreis wurde vollständig entfernt**, wobei auffällige „silbrige“ Wischspuren verblieben (s. rechts). Die EDX-Analyse dieses Bereiches belegt den partikelförmigen Eintrag von Zink und organischen Anhaftungen, die beide auf der Platine sonst nicht vorkommen, d. h. in diesem Bereich wurde die Platine **durch Fremdmaterialien kontaminiert**.
- Weiterhin ist in diesem Bereich der grüne Lötstopplack angeschmolzen, was durch eine zeitlich länger einwirkende externe Wärmequelle verursacht wurde.

Als Ergebnis dieser Untersuchungen ist festzustellen, dass auf der Platine an mehreren Stellen Manipulationen vorgenommen wurden. Die behauptete Schädigung durch Blitzeinwirkung ist definitiv auszuschließen.
